## ランプアップ時ビームロスの低減とランプアップ高速化

岩崎 能尊

SAGA-LS

第15回研究成果報告会  
加速器グループ 岩崎 能尊

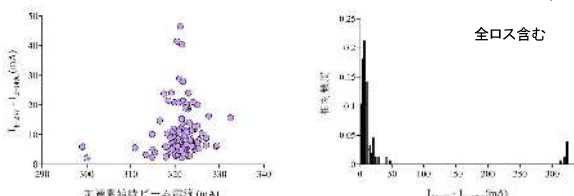
2018年11月15日から2019年7月12日にかけてのユーザー運転(320mAランプアップ)

ランプアップ回数: 155回

全ロス: 10回  
平均ビームロス量\*(全ロス含む): 31.8 mA  
平均ビームロス量\*(全ロス含まない): 11.8 mA

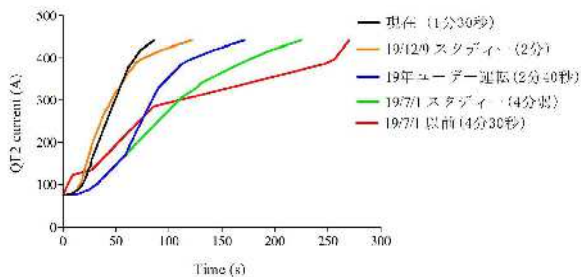
## ランプアップ速度の向上

- ・ランプアップ直後：4極および6極の微調整
  - ・ランプアップ途中：電源の許容される励磁速度内で速度向上
- ⇒ランプアップ所要時間の短縮  
しかし、20mA程度のビームロスが発生することがある。

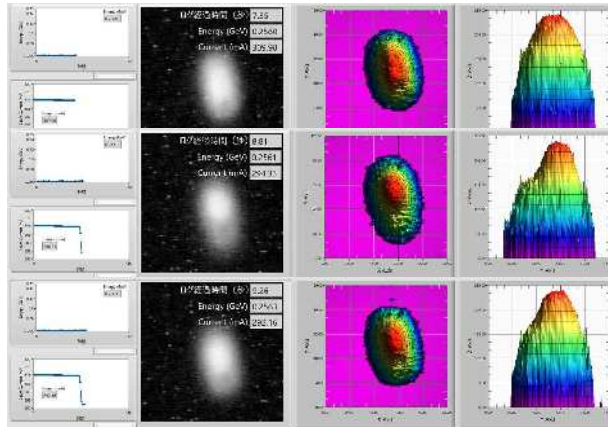
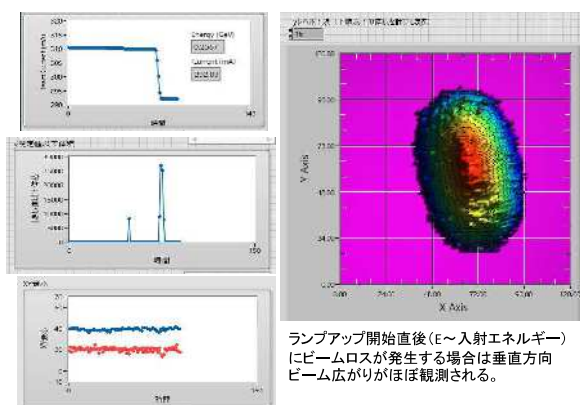
## ランプアップ開始直後のビームロス (2021/2/8 4-20mAロス)

ランプアップ開始直後(E→入射エネルギー)にビームロスが発生する場合は垂直方向ビーム広がりほぼ観測される。

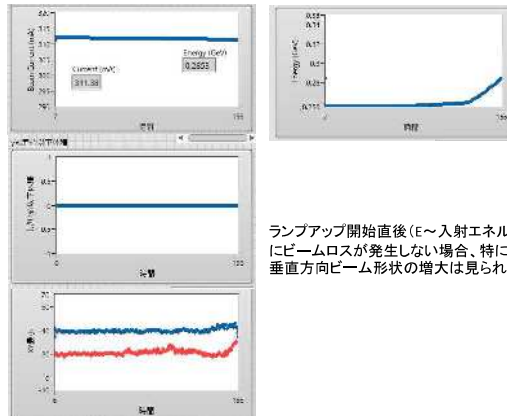
## ランプアップ開始直後にビームロスが発生しないケース (2021/3/30)

ランプアップ開始直後(E→入射エネルギー)にビームロスが発生しない場合、特に大きな垂直方向ビーム形状の増大は見られない。

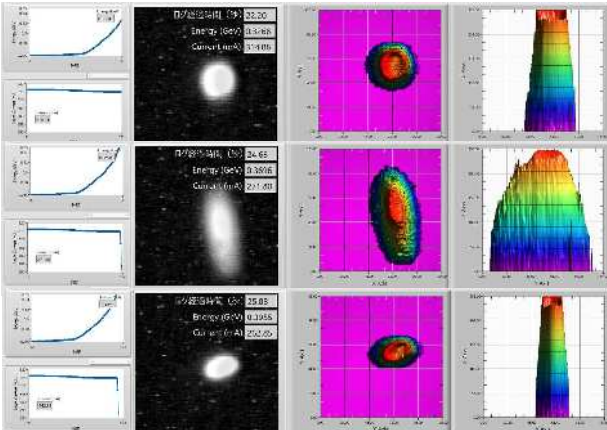
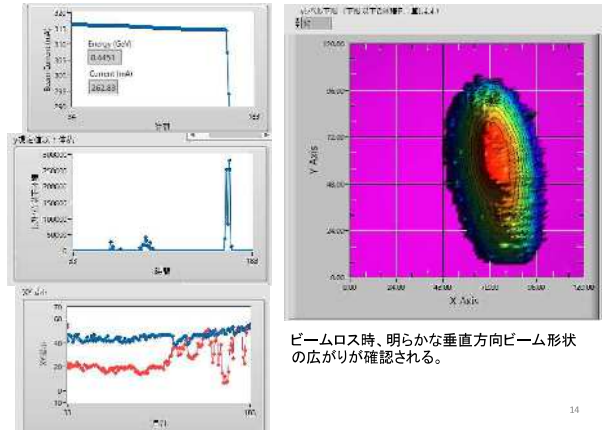
ランプアップ開始しばらくしてのビームロス (2021/3/1 50mAロス E~360 MeV)

ビームロス時、明らかな垂直方向ビーム形状の広がりが確認される。

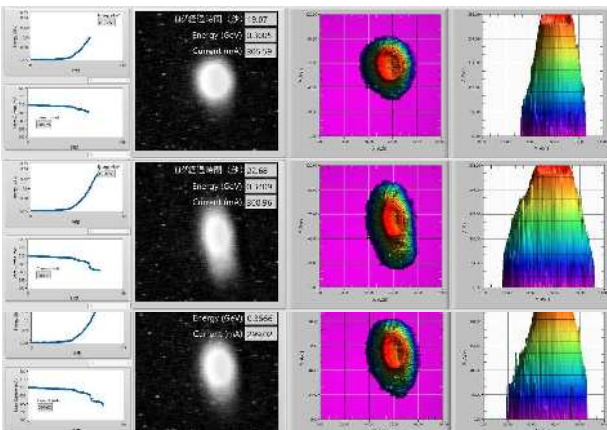
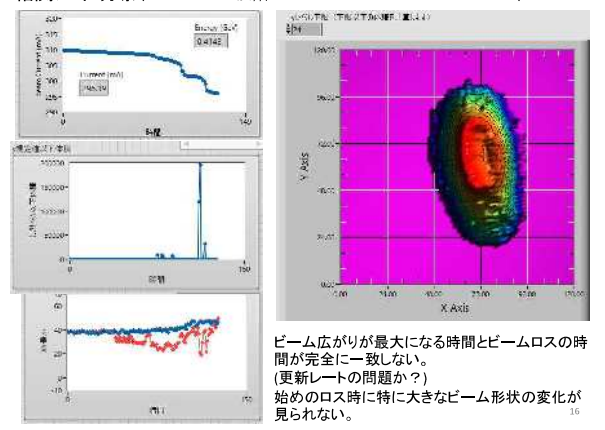
相関が不明瞭 (2021/2/16 2段階ビーム20mAロス E~340 MeV)

ビーム広がり最大になる時間とビームロスの時間が完全に一致しない。  
(更新レートの問題か?)  
始めのロス時に特に大きなビーム形状の変化が見られない。

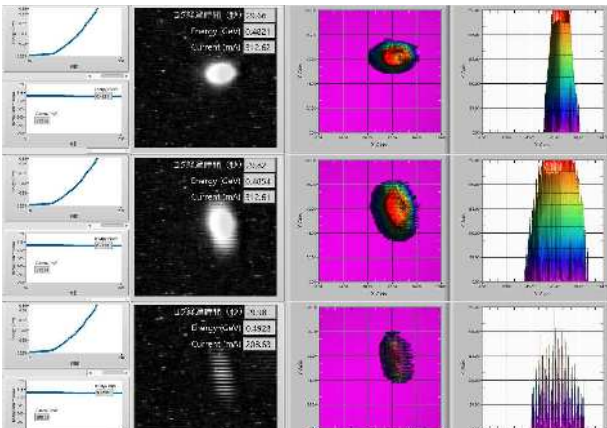
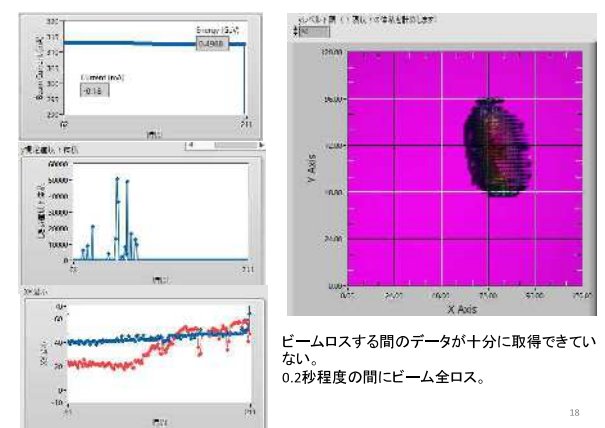
瞬間的ビームロス (2021/3/30 全ロス E~490 MeV)

ビームロスする間のデータが十分に取得できていない。  
0.2秒程度の間にビーム全ロス。

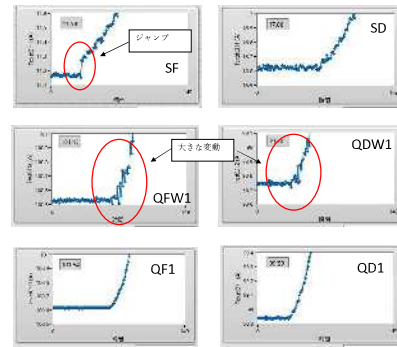
## ランプアップ直後の電源出力の測定

SF電源にランプアップ直後のジャンプ、QFW1, QDW1に大きな変動  
その他主要電源 (QFW2, QDW2) の計測およびビームロスとの関係を調査中。
