九州シンクロトロン光研究センター 県有ビームライン利用報告書

課題番号：：2106053S

X 線トポグラフィーによる改良した 4 インチ径 HVPE 酸化ガリウムウェハの
キラー欠陥の特性解明

X-ray topography characterization of killer defects on improved 4-inch HVPE gallium oxide
wafer

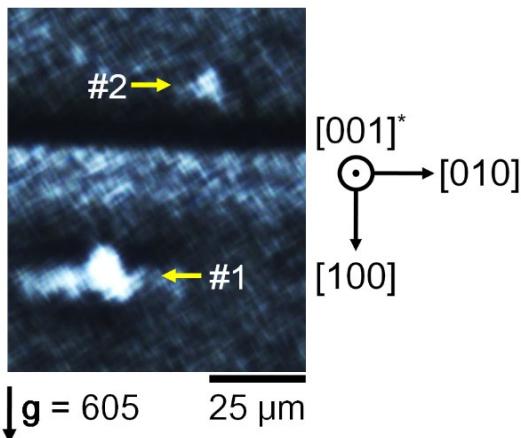
#E0408

今回4インチ径のHVPE $\beta\text{-Ga}_2\text{O}_3$ エピタキシャル結晶をシンクロトロンX線トポグラフィーを観察した。下図のように、探針の接触の圧力によって生成した表面欠陥を観察した。これはSBDの電流電圧特性を測定する際にSBDアノード電極に探針を当てるが、その針圧が約0.2GPaで当たった時にこの表面欠陥が生じることがわかった。
