## X 線トポグラフィーによる SiC の巨視的欠陥の研究 (I)

### X-ray topographic study on macroscopic defects in SiC wafers (I)

<sup>1)</sup>技術研究組合次世代パワーエレクトロニクス研究開発機構  
*R&D Partnership for Future Power Electronics Technology*

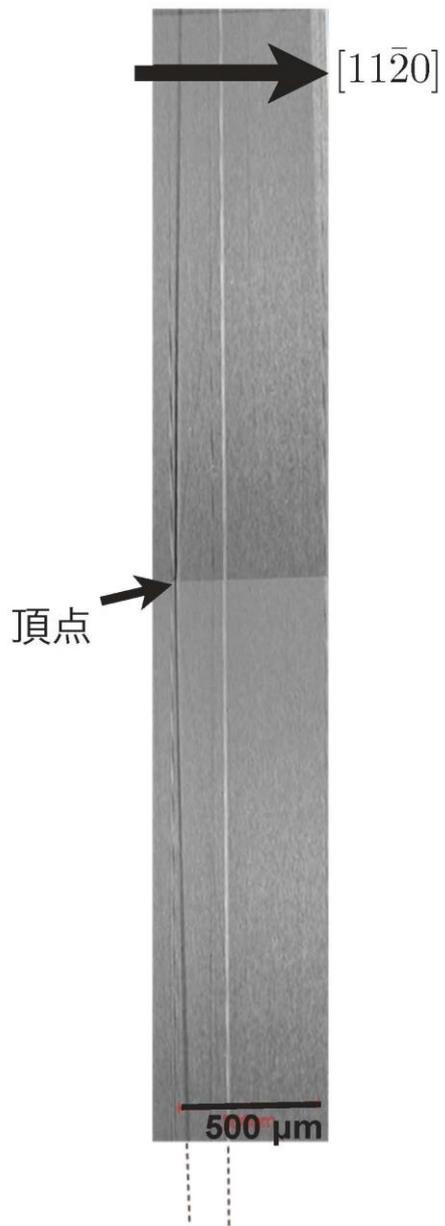
典型的な鈍角三角欠陥の共焦点微分干渉顕微鏡像および頂点のSEM像をそれぞれ図1、図2に示す。頂点には直径が $1\mu\text{m}$ 程度の穴がエピタキシャル膜表面から内部に向かって形成されていることがわかった。

図 1 鈍角三角欠陥(光学顕微鏡像)

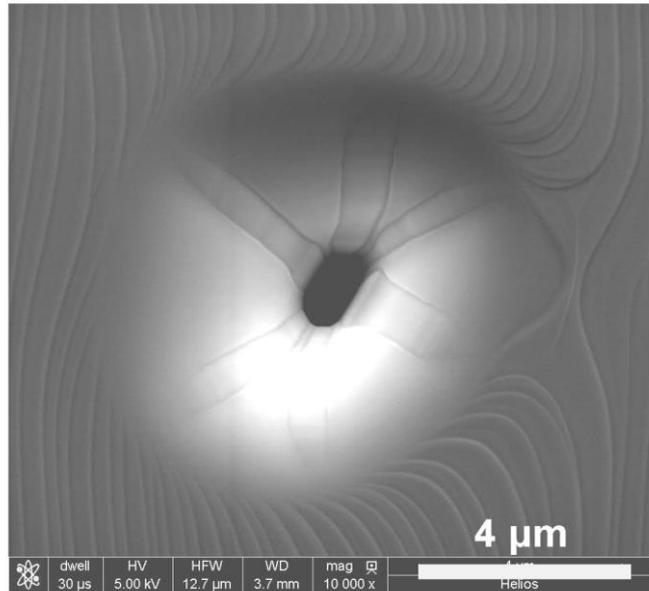
その穴状欠陥内には、断面SEM観察によって大きさ数ミクロン程度の異物が存在し、それはその組成からエピ炉内から混入した可能性が高いことがわかった。したがって、エピ膜プロセス中に付着した異物によって成長が妨げられて穴状欠陥となり、その影響がその下流側に面状に広がった結果、表面に鈍角三角欠陥が形成されたものと考えられる。

図 2 鈍角三角欠陥頂点の SEM 像

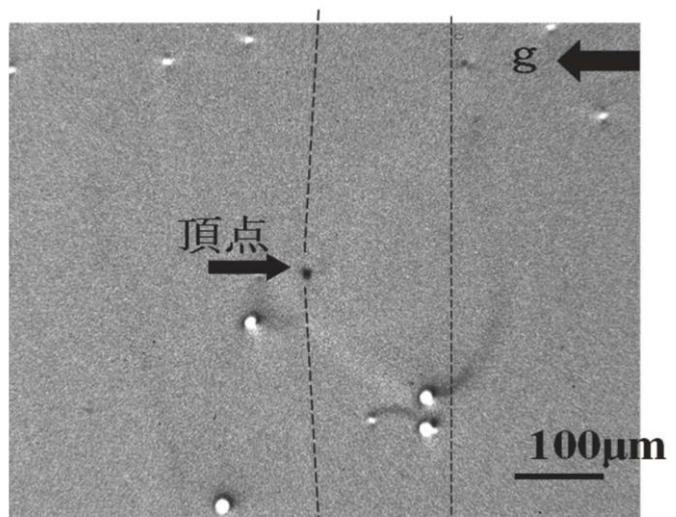
図3に、鈍角三角欠陥頂点近傍の、X線トポグラフを示した。図中の点線は、鈍角三角欠陥の輪郭に対応する。輪郭部分に結晶欠陥が対応している様子、および鈍角三角欠陥内部に別の三角欠陥が形成されている様子は認められなかった。これは、積層欠陥であった鋭角三角欠陥とは対照的である<sup>1)</sup>。また、トポグラフには、頂点に対応する位置に黒い点状のコントラストが確認された。頂点位置は表面形状が穴状になっていることから、マイクロパイプの可能性が想起されるが、X線トポグラフのコントラストからその可能性は否定される。マイクロパイプは貫通らせん転位に起因する空洞欠陥であり、そのひずみに対応するコントラストを示すからである<sup>2)</sup>。

図 3 鈍角三角欠陥の X 線トポグラフ
