## X線トポグラフィーによるSiCの巨視的欠陥の研究(II)

### X-ray topographic study on macroscopic defects in SiC wafers(II)

<sup>1)</sup>技術研究組合次世代パワーエレクトロニクス研究開発機構

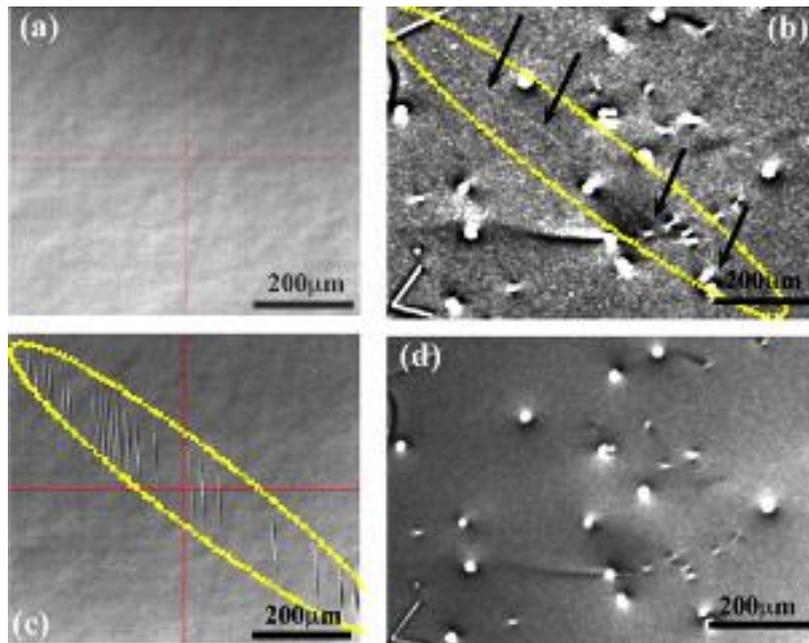
図1(a)は傷状の形状異常のないベアウェーハ表面の光学顕微鏡像である。同じ位置のX線トポグラフィ( $g = \bar{1}128$ )にはスジ状のコントラストが観察される。これは何らかの格子欠陥の集合が表面近傍に存在していることを示している(b)。同じ位置の水素エッチング後の表面の光学顕微鏡像(c)は格子欠陥に対応した位置に表面にピットが形成されていることを示しており、格子欠陥が原因のエッチングにより表面ステップのバンチングが形成されたことがわかる。水素エッチング後のX線トポグラフィ(d)では格子欠陥が消失しており、(b)で観察された格子欠陥は水素エッチングで除去されたことがわかる。これは、水素エッチングによるピットの発生原因となった格子欠陥は表面直下に局在していたことを示している。この表面格子欠陥は、ウェーハの切断研磨加工によって表面に導入された格子欠陥がCMP処理によって取り除かれなかったものと考えられる。

ベアウェーハ表面の傷の透過型電子顕微鏡観察から、傷の両側にミクロン程度の長さの基底面転位が導入されていることがわかった。したがって、図1(b)で観察される白点列はミクロン前後の長さの基底面転位であると考えられる。

図 1.(a)化学機械研磨された市販のウエハ表面の光学顕微鏡像。(b) 同じ位置での  $g = 1128$  の回折条件での射入射 X 線トポグラフ。黒矢印の部分に白点の集合のようなスジ状のコントラストが観察される。(c)同じ位置の水素エッチング後の表面の光学顕微鏡像。(d) 同じ位置での  $g = 1128$  の回折条件での射入射 X 線トポグラフ。

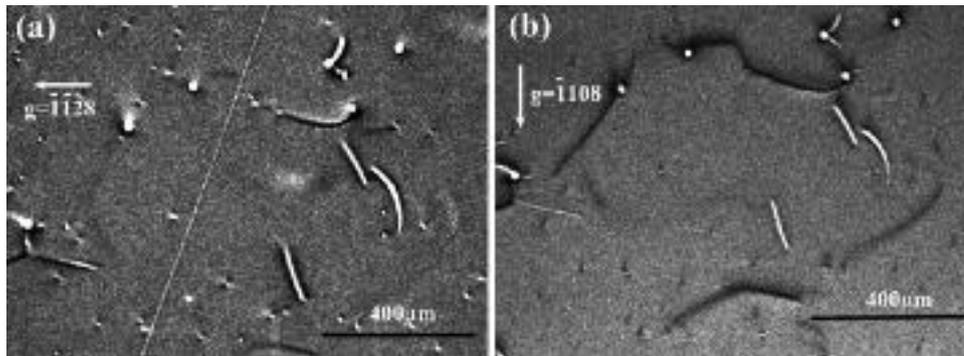
図2はベアウェーハに見られる同様の白点列の別の観察例である。 $g = \bar{1}128$ で観察されていた白点列のコントラストは $g = 1108$ の回折条件では消失している。このことより、この白点列はバーガスベクトル $\vec{b} = \pm \frac{1}{3}[\bar{1}120]$ の短い基底面転位の集合であると考えられる。図3は、今回観察された、隠れた傷により、水素エッチング時に発生する表面の凹凸形成のメカニズムの模式図である。

図 2. (a)  $g = 1128$  の回折条件で観察される白点列。(b)同一場所の  $g = 1108$  の回折条件での観察。コントラストの消失が観察される。これにより、白点列は  $\vec{b} = \pm \frac{1}{3} \bar{1}120$  のミクロン程度の短い基底面転位の集合であると考えられる。
