(4) X線トポグラフィーによる4H-SiCの巨視的欠陥の研究

佐々木雅之¹、山下任¹、迫秀樹¹、宮坂佳彦¹、松畑洋文²、山口博隆²

¹技術研究組合 次世代パワーエレクトロニクス研究開発機構

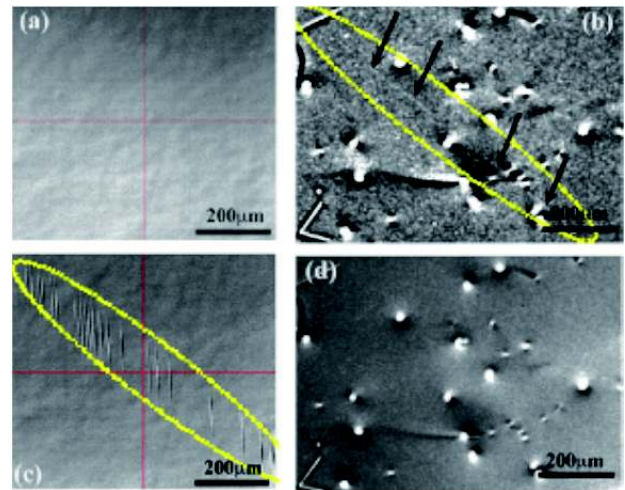
図1(a)は傷状の形状異常のないベアウェーハ表面の光学顕微鏡像である。同じ位置のX線トポグラフ($g = \bar{1}128$)にはスジ状のコントラストが観察される。これは何らかの格子欠陥の集合が表面近傍に存在していることを示している(b)。同じ位置の水素エッチング後の表面の光学顕微鏡像(c)は格子欠陥に対応した位置に表面にピットが形成されていることを示しており、格子欠陥が原因のエッチングにより表面ステップのバンチングが形成されたことがわかる。水素エッチング後のX線トポグラフ(d)では格子欠陥が消失しており、(b)で観察された格子欠陥は水素エッチングで除去されたことがわかる。これは、水素エッチングによるピットの発生原因となった格子欠陥は表面直下に局在していたことを示している。この表面格子欠陥は、ウェーハの切断研磨加工によって表面に導入された格子欠陥がCMP処理によって取り除かれなかったものと考えられる。ベアウェーハ表面の傷の透過型電子顕微鏡観察か

ら、傷の両側にミクロン程度の長さの基底面転位が導入されていることがわかった。したがって、図 1(b)で観察される白点列はミクロン前後の長さの基底面転位であると考えられる。

本研究で得られたエピ膜表面の形態異常の発生シナリオは次の通りである。基板表面研磨により表面にスクラッチと、付随する転位などの積層欠陥が導入される。転位は表面より 4 度の角度を持つ基底面上に沿って結晶の少し深い位置まで導入される。CMP 処理によって、表面の凹凸は消失するが、転位は表面直下に存在し、トポグラフで観察される。CVD プロセスにおける水素エッチングでピット類が形成され、これが原因でエピ表面に形態異常が発生する。

図 1.(a)化学機械研磨された市販のウェーハ表面の光学顕微鏡像。(b) 同じ位置での $g = \bar{1}128$ の回折条件での射入射 X 線トポグラフ。黒矢印の部分に白点の集合のようなスジ状のコントラストが観察される。(c)同じ位置の水素エッチング後の表面の光学顕微鏡像。(d) 同じ位置での $g = \bar{1}128$ の回折条件での射入射 X 線トポグラフ。

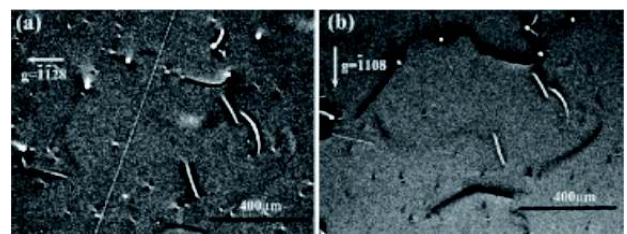
図 2 はベアウェーハに見られる同様の白点列の別の観察例である。 $g = \bar{1}128$ で観察されていた白点列のコントラストは $g = \bar{1}108$ の回折条件では消失している。このことより、この白点列はバーガースベクトル $\vec{b} = \pm \frac{1}{3}[\bar{1}120]$ の短い基底面転位の集合であると考えられる。

図 2. (a) $g = \bar{1}128$ の回折条件で観察される白点列。(b)同一場所の $g = \bar{1}108$ の回折条件での観察。コントラストの消失が観察される。これにより、白点列は $\vec{b} = \pm \frac{1}{3}[\bar{1}120]$ のミクロン程度の短い基底面転位の集合であると考えられる。
