## ランプアップ時ビームロスの低減とランプアップ高速化

岩崎 能尊

SAGA-LS

第15回研究成果報告会  
加速器グループ 岩崎 能尊

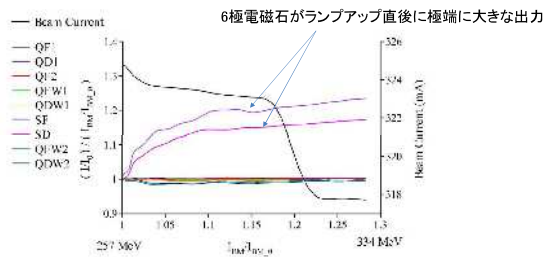
SF電源にランプアップ直後のジャンプ、QFW1, QDW1に大きな変動  
その他主要電源 (QFW2, QDW2) の計測およびビームロスとの関係を調査中。

## 6極電磁石電源のランプアップ時出力

実験結果:ランプアップ開始直後に 6 極電磁石電源に想定を超える出力の増大が見られた。また、ビームロス時において、垂直方向ビームサイズが増大するケースが見られた。6 極電磁石電源の制御プログラムの改修および 4 極電磁石電源出力パターンの調整を行うことにより、垂直方向ビームサイズが増大が抑制されビームロスが低減された。また、ランプアップ所要時間を 4 分半から 3 分に短縮した。
