パワーエレクトロニクス素子としての SiC の結晶欠陥評価 (I) Characterization of defects in SiC wafers

産業技術総合研究所 先進パワーエレクトロニクス研究センター
Advanced Powerelectronics Research Center,
National Institute of Advanced Industrial Science and Technology

3. 4H-SiC エピタキシャルウェーハ中のフランク型積層欠陥の起点の構造解析

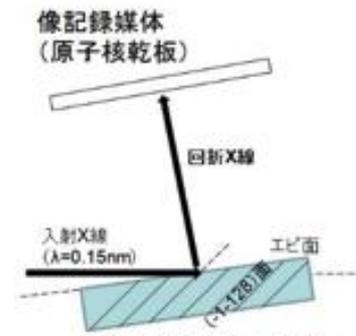
図3-1 X線トポグラフィ法の光学配置

試料は市販品4H-SiCエピタキシャルウェーハで、553nmのPL発光波長を示す積層欠陥が多数形成されていることを事前に確認した。当該ウェーハについて、斜入射X線トポグラフィ法（光学配置：図3-1）により、4H-SiCの $\bar{1}\bar{1}28$ 、 $11\bar{2}8$ 、 $\bar{2}118$ 、 $1\bar{2}18$ の各反射について原子核乾板に記録した。
