放射光白色 X 線トポグラフィによるシリコン結晶の欠陥観察 Observation of defects in a silicon crystal by synchrotron white x-ray topography.

株式会社 SUMCO
SUMCO CORPORATION

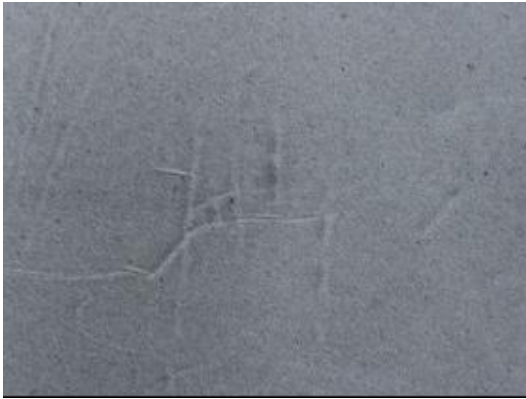
まず、イメージングプレートを使用して、試料結晶の透過ラウエ・パターンを観察した。次に強度の大きい400スポットを選択し、X線フィルムを用いてトポグラフを撮影し、そのイメージを光学顕微鏡で拡大観察した。その結果、下図に示すように、異常透過コントラスト（白コントラスト）で、転位像が観察できた。

成長方向〈001〉のシリコン単結晶を、白色 X 線を用いたトポグラフィで観察し、ネック部(直径約 4 mm)近傍の欠陥の様子を明らかにする。観察する回折スポットは、強度の大きいものを選択し、写真法で微細構造を観察した。
